DADOS DA AUDITORIA:

Número da Fiscalização:	02/2021
Instrumento:	Auditoria de Monitoramento
Forma de Autorização:	Ordinária
Ato Originário:	Processo TCE-RJ nº 308.401-9/20
Setor:	Coordenadoria Setorial de Transporte – COT
Objetivos da Fiscalização:	<p><u>Objetivo principal:</u> monitorar as medidas adotadas para a regularização dos achados de auditoria constantes da Auditoria de avaliação dos controles internos elaborados e exercidos pela Coordenadoria Setorial de Transportes – COT, relativos à frota do TCE-RJ, realizada no exercício de 2019;</p> <p><u>Objetivo secundário:</u> avaliar a compatibilidade da política atual de gestão da frota exercidos pela COT com os pressupostos da Presidência do Tribunal para o Biênio 2021/2022;</p>
Ofício de Apresentação:	Ofício nº 117/21 – PRS/GAP, de 04/03/2021
Período Abrangido:	Março/2021
Período de Execução:	De 01/03/2021 a 26/03/2021
Equipe de Auditoria:	Nei Ferreira da Silva – matrícula nº 02/4314 Patrícia Fernandes Marques – matrícula nº 02/4577

1 RESUMO

Cuida o presente de Relatório de Auditoria de Monitoramento realizada na Coordenadoria Setorial de Transportes - COT, no período de 01/03/2021 a 26/03/2021, com o objetivo de avaliar as

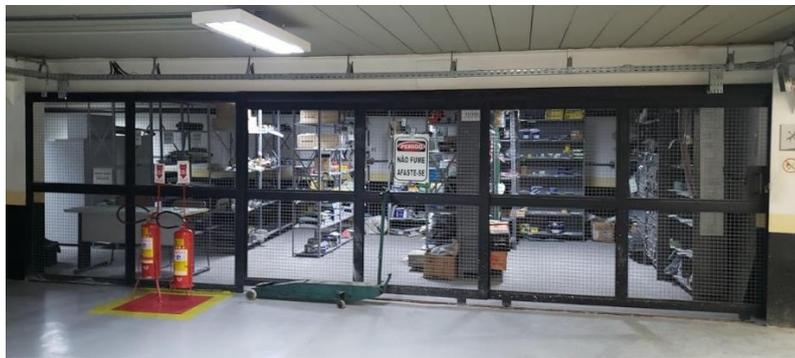
Em inspeção realizada por esta AUD, no dia 11/03/2021, foi observado que o almoxarifado encontra-se em local devidamente seguro e com controle de acesso restrito:

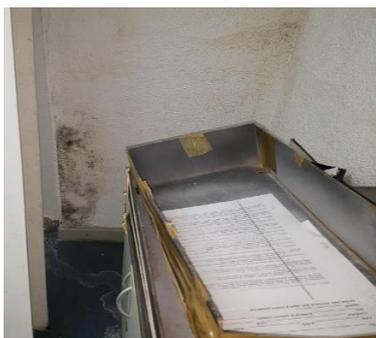
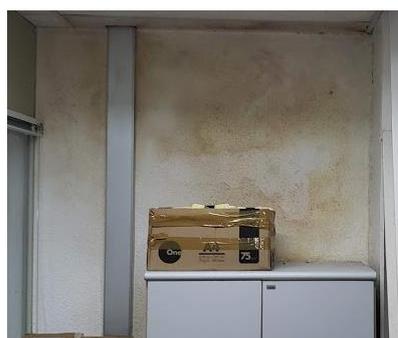
Infiltrações no setor administrativo

6.1. Infiltrações em diversos pontos da edificação (atingindo paredes, lajes e vigas de sustentação), que se apresentam sem ventilação e com focos de umidade, ocasionando a proliferação de fungos;

Em inspeção realizada por esta AUD, no dia 11/03/2021, foi constatada a permanência de problemas estruturas que somente serão regularizados após a conclusão das obras, conforme fotos a seguir:

Impende destacar que as condições físicas do local de funcionamento do setor administrativo da COT encontram-se visualmente afetadas em razão da proliferação de mofo nas paredes decorrente de infiltrações, o que pode estar comprometendo a saúde de servidores, motivo pelo qual esta AUD formulará a **Recomendação nº 2** à Coordenadoria de Serviços Médico-Assistenciais – CMA, para que seja realizada inspeção para avaliação das condições de trabalho do setor administrativo da COT.

Além disso, uma eventual punição à empresa contratada, em face do descumprimento de prazo, não irá regularizar o Achado nº 6, razão pela qual será reiterada a **Recomendação nº 1** à SGA para que adote medidas visando à solução definitiva dos problemas estruturais apresentados na COT.

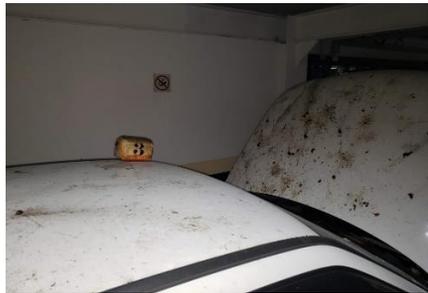
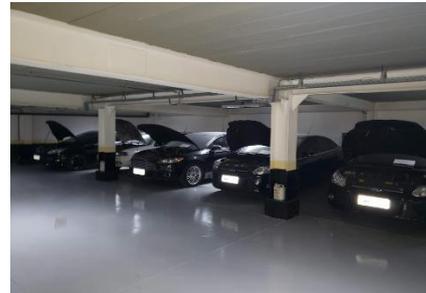
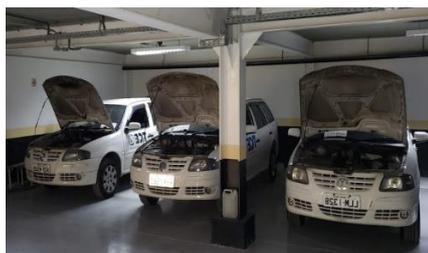
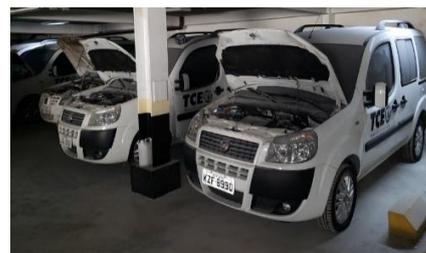
Conforme números registrados no item 2.4.4.1 deste Relatório, o percentual de veículos parados, aguardando reparo, representa 65% da frota atual. A seguir são apresentadas fotos da inspeção realizada no dia 11/03/2021:

Ademais, conforme constatado por esta AUD em inspeção, as vagas de garagem disponíveis na COT estão sendo subutilizadas e, quando ocupadas, estão sendo utilizadas, em sua maioria, para estacionamento de veículos sem condições de uso ou em processo de doação, caracterizado de extrema lentidão, razão pela qual, em termos visuais, o aspecto atual dos veículos estacionados mais se assemelharia a um depósito de veículos abandonados.

Além do mais, cabe frisar que, se todos os veículos da frota própria estivessem em condições de uso, não haveria quadro ativo de motorista disponível para operação, motivo pelo qual esta AUD entende ser urgente uma delimitação adequada do quantitativo de veículos da frota própria, bem como maior agilidade no processo de alienação e, ainda, a elaboração de estudo que avalie o melhor uso para as dependências físicas da COT, de modo a reduzir a subutilização do espaço físico.
